BATTERIE

INFORMATION DE SERVICE N°. 17-2003

Campagnes de rappel:

RESSORT DU CLIQUET COMMANDE CHANGEMENT VITESSE

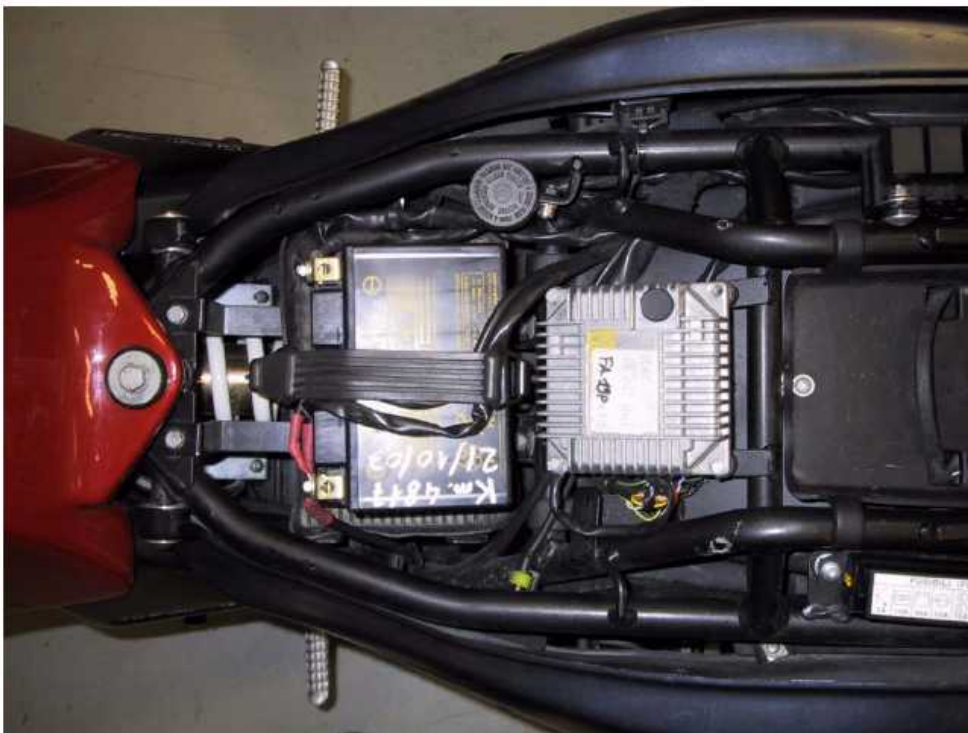
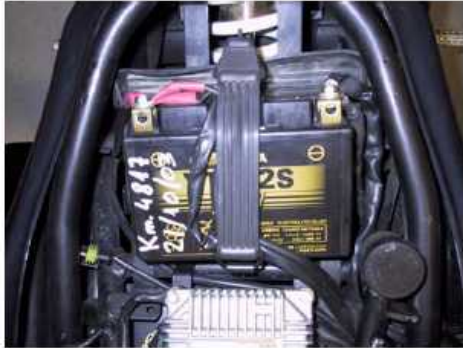
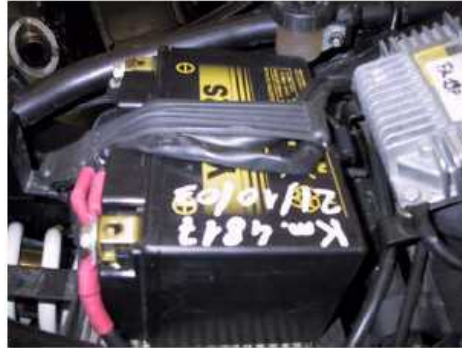
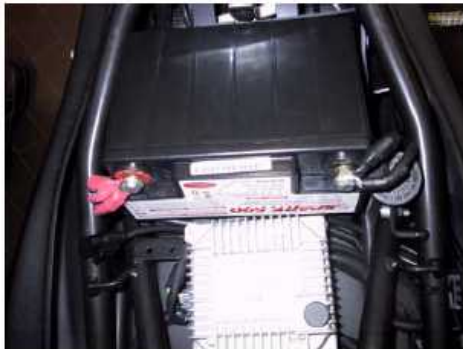
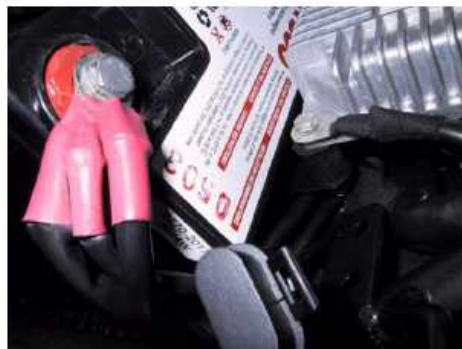
Description de l'anomalie :

courte durée de vie de la batterie existante **ESA SPARK 500E** .

la **YUASA YTZ12S** va être montée (elle parvient de Yuasa déjà avec l'acide à l'intérieur).
En cours de fabrication on monte un nouveau câblage alors que sur les motos, qui comportent le câblage existant, on peut monter la batterie mais il faut réaliser un nouveau cheminement des câbles .

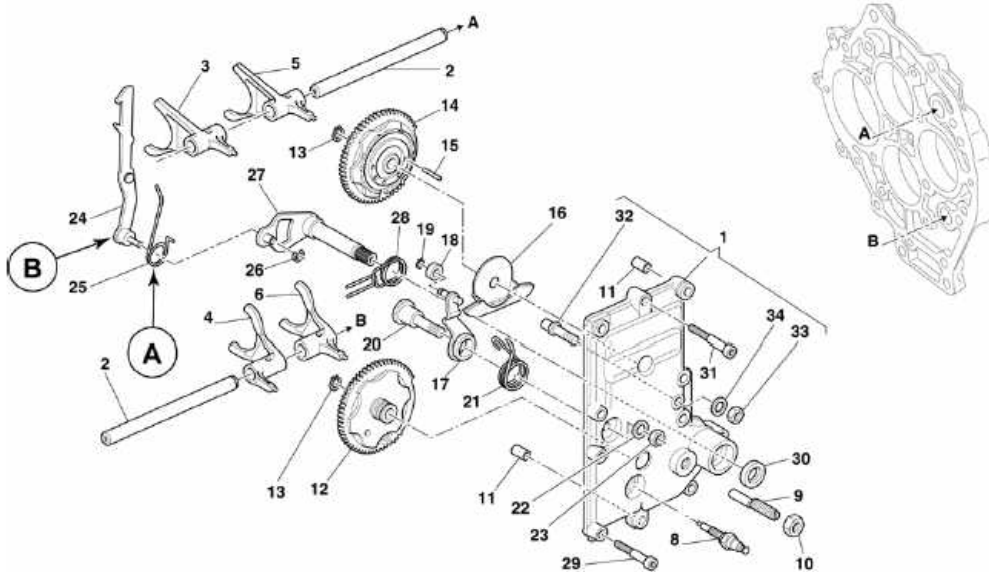
Description de l'anomalie :

rupture du ressort cliquet commande changement vitesse

S'il y a casse du ressort du cliquet (A) sur des véhicules précédents aux numéros de cadre **KT111435 - KS112350**, il est nécessaire de remplacer le cliquet (B) (à la suite de sa commande, il parvient automatiquement le cliquet modifié).

La modification consiste dans la réduction du diamètre intérieur des spires du ressort de 16 mm à 15 mm.
